NUJNO –
Obvestilo o varnostnem popravljalnem ukrepu
Zvita stopalka nožnega stikala lahko
prekine slikanje v živo ali izpostavljenost pri diaskopiji.

Pri sistemih Philips MultiDiagnost-Eleva with Flat Detector in Allura Xper je bila odkrita pomanjkljivost, ki lahko začasno prekine slikanje v živo ali izpostavljenost pri diaskopiji.

FSN za 2017-IGTBST-029

19. februar 2019

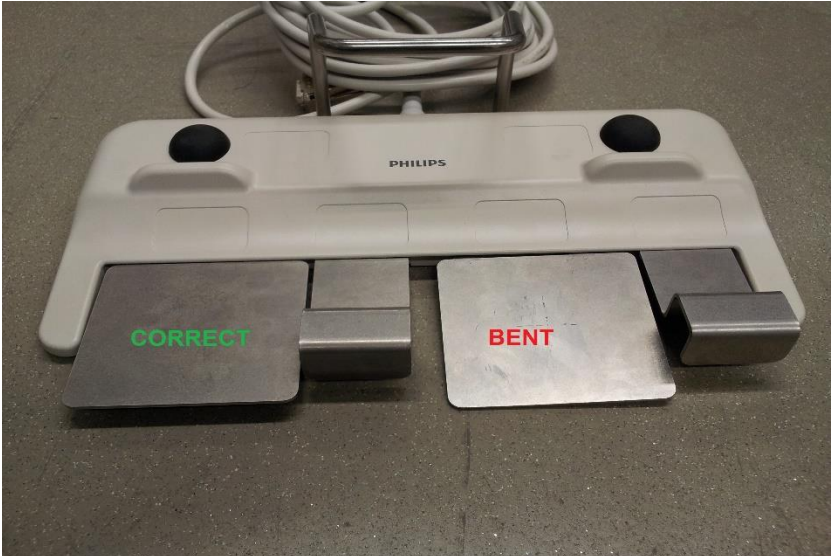
OPIS POMANJKLJIVOSTI	<p>Če se nožno stikalo pogosto uporablja na podlogi za zmanjševanje utrujenosti, na neravni površini ali na podstavku, se lahko stopalke na njem zvijejo.</p>
NEVARNOST	<p>Zvita stopalka nožnega stikala lahko povzroči občasne prekinitve ali trajno prenehanje delovanja slikanja v živo ali izpostavljenosti pri diaskopiji. Če je stopalka za diaskopijo zvita in diaskopsko slikanje v živo ni mogoče, lahko posnetek v živo izvedete s stopalko za izpostavljenost na nožnem stikalom ali z ročnim stikalom, da dokončate postopek.</p>

</div> <p><i>Leva stopalka je brez napak. Tretja stopalka z leve je zvita. Razdalja od stopalke do tal mora znašati približno 12 mm (0,47 palca).</i></p> <ul style="list-style-type: none"> • Ne uporabljajte nožnega stikala na podlogi za zmanjševanje utrujenosti ali na podstavku. • Z vsebino tega obvestila o varnostnem popravilnem ukrepu mora biti seznanjeno vse osebje z dostopom do prizadetih sistemov. • To obvestilo o varnostnem popravilnem ukrepu naj se hrani skupaj z dokumentacijo sistema, dokler družba Philips ne popravi sistema.

<p>PREDVIDENI UKREPI DRUŽBE PHILIPS</p>	<p>Težava bo odpravljena s posodobitvijo mehanske strojne opreme nožnega stikala, ki bo preprečevala zvijanje stopalk nožnega stikala.</p> <p>Ta mehanska strojna oprema je na voljo od februarja 2019 naprej.</p>
