Obvestilo o nujnem varnostnem ukrepu na terenu
Izboljšava izdelka
Nujno – potrebno je takojšnje ukrepanje

Datum izdaje 16. september 2019

Družba Abbott je odkrila možno težavo z zanesljivostjo v zvezi z nivojskim bulk solution senzorjem Alinity ci-series (LN 04S68-02). Podrobnosti o težavi in potencialnih vplivih so opisane spodaj.

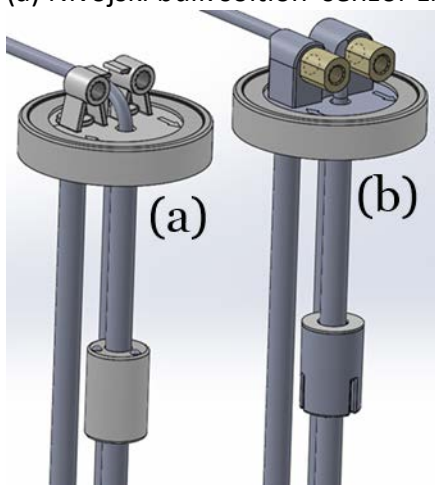
Slika 3. Identifikacija nivojskega bulk solution senzorja (LN 04S68-02 in LN 04S68-03)

(a) Nivojski bulk solution senzor LN 04S68-02, (b) Nivojski bulk solution senzor LN 04S68-03

Družba Abbott je preoblikovala nivojski bulk solution senzor (LN 04S68-02) z namenom izboljšanja zanesljivosti. Preoblikovani nivojski bulk solution senzor (LN 04S68-03) bo na voljo od četrtega četrletja 2019. Obratovanje sistema se lahko nadaljuje z uporabo dela s serijsko številko (LN 04S68-02), dokler ne prejmete nadomestnih delov (LN 04S68-03), če upoštevate priporočene ukrepe, navedene v tem dopisu. Ko bo novi nivojski bulk solution senzor (LN 04S68-03) na voljo, družba Abbott priporoča zamenjavo dela LN 04S68-02 na vseh položajih v sistemih Alinity c in i.
