NUJNO obvestilo o varnosti dobavljenega izdelka

Trilogy Evo in Trilogy Evo O2

xx. julij 2021

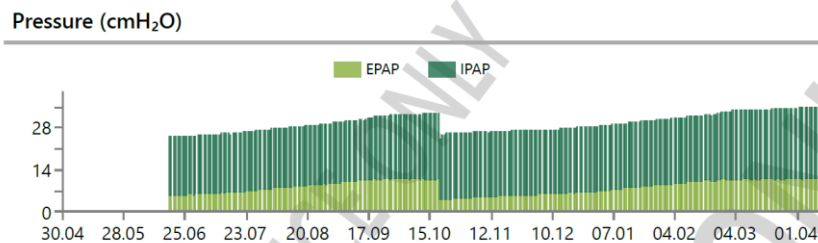
Ko se model Trilogy Evo ali Trilogy Evo O2 brez prekinitve zdravljenja neprekinjeno uporablja več tednov ali mesecev, se lahko izhodiščni tlak (tj. tlak, ki je na začetku nastavljen za pacienta) poviša ali zniža za do približno 2 cmH₂O na mesec. To povišanje poteka pri PEEP in pri tlaku ob vdihu, pri obeh enako hitro. Največje odstopanje tlaka, ki je bilo opaženo, je bil odmik 10 cmH₂O od izhodiščnega tlaka. Alarmi za regulacijo tlaka se pri tej težavi ne sprožijo.

- i. Pulmolog ali zdravnik lahko zaznata povišanje/znižanje tlaka iz poročila o gibanju tlaka v programu Care Orchestrator/Care Orchestrator Essence, kot je prikazano spodaj.

Če je zaznan postopen odmik tlaka, **SE JE TREBA** o odločitvi za ponastavitev naprave in vrnitev na začetne predvidene vrednosti posvetovati z zdravnikom. Po potrebi izvedite ukrepe za podporo pacienta med kratko prekinitvijo zdravljenja.

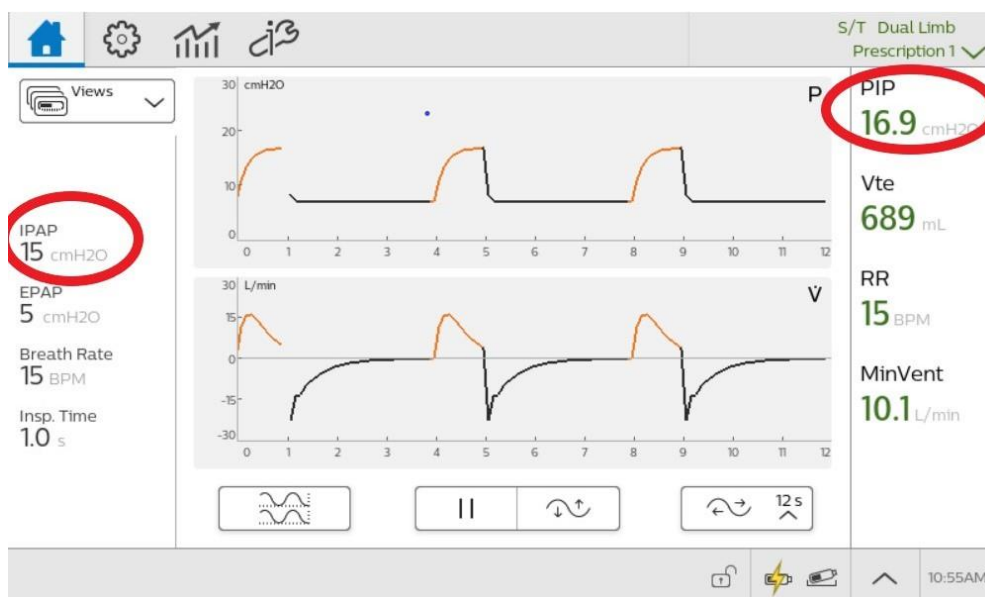
- ii. Negovalec lahko zazna povišanje tlaka z opazovanjem merjenih parametrov na zaslonu naprave (izmerjena vrednost PIP ali krivulja tlaka, kot je prikazano spodaj, pri čemer je IPAP nastavljen na 15 cmH₂O, vendar zaradi povišanja tlaka dejansko dovajani tlak znaša 16,9 cmH₂O).
