NUJNO: VARNOSTNO OBVESTILO – MMS-20-3893

Infuzijska črpalka BD BodyGuard™ Duo

Kode izdelkov: 999-903EN; 999-903ES; 999-903IT

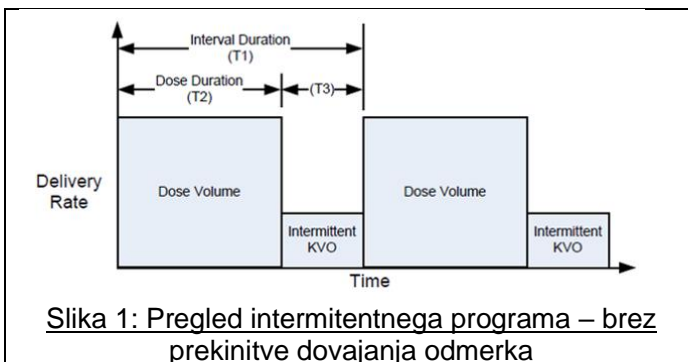
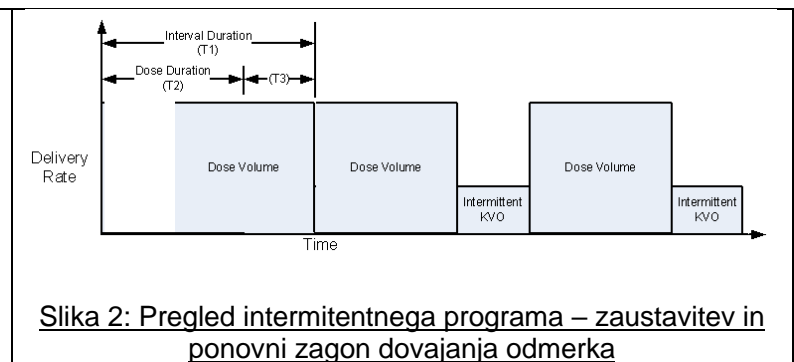
Težava: Samo v intermitentnem programu lahko začasna ustavitev dovajanja odmerka, preden je doveden programirani volumen, povzroči dajanje dveh zaporednih intermitentnih bolusov enega za drugim, kar povzroči prekomerno infundiranje.

Če se črpalka med intermitentnim programom izklopi, notranja ura še naprej spremlja čas infundiranja. Glejte spodnjo sliko 1 za oris intermitentnega programa. V osnovi se bo črpalka trudila, da bo čas intervala (T1) dosleden v celotnem programu infundiranja. Družba BD bo razvila nadgradnjo programske opreme, da se zagotovi, da se trajanju intervala (T1) doda vsak premor trajanja odmerka (T2). Če uporabniki uporabljajo intermitentni program, jim družba BD do takrat svetuje naslednje:

- Če se črpalka ustavi med odmerkom (T2), bo operater lahko nadaljeval s preostalim časom. Črpalka bo obdržala določen čas intervala (T1). V primeru kratkega časa intervala se čas KVO (T3) skrajša za čas prekinitve (slika 2).
- Če se črpalka ustavi med odmerkom (T2) in ponovno zažene po preteku naslednjega načrtovanega časa odmerjanja, bo črpalka takoj začela z naslednjim odmerkom od začetka, čemur bo sledil celoten interval, kot ga je določil operater. Ostanke predhodnega odmerka ne bo dovajala.
- Če se črpalka ustavi med intermitentnim KVO (T3), lahko uporabnik črpalko kadar koli pred naslednjim načrtovanim odmerkom ponovno zažene, ne da bi to vplivalo na program infundiranja. Če se črpalka ponovno zažene po naslednjem načrtovanem odmerku, bo črpalka takoj začela z naslednjim odmerkom, ki mu bo takoj sledil celoten interval (T3).

- Ta programska oprema bo posodobila intermitentni program, da se zagotovi, da se bo v primeru prekinitve trajanja odmerka (T2) celotno trajanje intervala (T1) podaljšalo za čas te prekinitve.

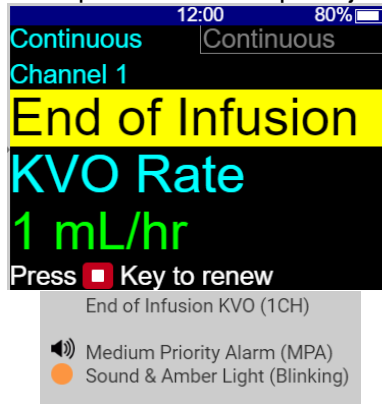
Težava: V črpalkah BodyGuard™ Duo konec infundiranja v načinu KVO sproži alarm srednje prioritete namesto alarma visoke prioritete, kot je navedeno v navodilih za uporabo. Trenutni alarm srednje prioritete lahko povzroči tudi zamenjavo z NEOI (Near End of Infusion), ki je alarm nizke prioritete; oba imata enak zvočni signal po 60601-1-8.

V primeru konca infundiranja v načinu KVO črpalka trenutno opozarja z alarmom srednje prioritete:

- Družba BD bo razvila nadgradnjo programske opreme in revidirala navodila za uporabo infuzijske črpalke BodyGuard™ Duo
 - Ta programska oprema bo posodobila prioriteto alarma kot visoko za konec infundiranja v načinu KVO (Keep Vein Open)

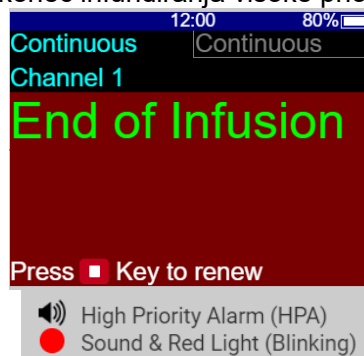
Ko je KVO končan, se aktivira alarm za konec infundiranja visoke prioritete:
