Nujno varnostno obvestilo

Inzulinska črpalka MiniMed™ 780G: MMT-1885, MMT-1886

Napake črpalke po hitrem bolusu

Referenca družbe Medtronic: FA963

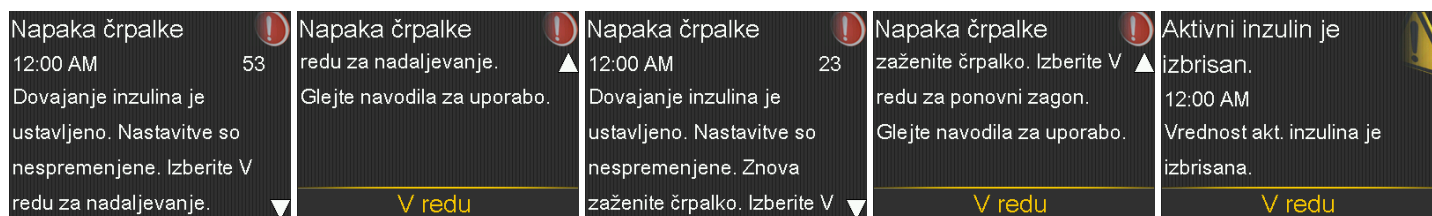
Če so izpolnjeni vsi zgoraj navedeni pogoji, črpalka v 2 minutah po končanem dovajanju bolusa prikaže Napako črpalke 53, ki ji sledi še alarm Napaka črpalke 23. Na zaslonu črpalke se prikažejo naslednji zasloni:

Ko potrdite napake črpalke, se črpalka ponastavi in naznani, da je bila vrednost aktivnega inzulina izbrisana. Nato črpalka uporabnika pozove, da uporabo nadaljuje v Ročnem načinu. Zaslon Seznam SmartGuard™ označuje, da se je začel čas ogrevanja. Funkcija SmartGuard™ bo na voljo po približno 5 urah.

Po pojavitvi zgoraj navedenih napak črpalke bo za aktivni inzulin v črpalci prikazana vrednost 0,0 enote – če uporabnik ne ve, kolikšna je količina aktivnega inzulina, in dovede dodatni bolus, obstaja tveganje za prekomerno dovajanje inzulina, kar lahko povzroči nizko raven krvnega sladkorja (hipoglikemijo) ali hudo hipoglikemijo. V redkih primerih lahko huda hipoglikemija vodi v smrtno nevarno situacijo, če se ne zdravi. Od 21. januarja 2021 družba Medtronic ni prejela nobenih poročil o resnih zapletih ali hudih poslabšanjih zdravstvenega stanja uporabnikov zaradi te težave.

Če se na zaslonu črpalke prikaže, da je bila vrednost aktivnega inzulina izbrisana, upoštevajte naslednje:

1. Čeprav je bil inzulin doveden, preden se je pojavila napaka, in je v vašem telesu morda še vedno prisoten inzulin od zadnjega odmerka, se vrednost aktivnega inzulina na zaslonu črpalke ponastavi na 0,0 enote.
2. Pred dovajanjem dodatnih bolusov preverite graf ali zgodovino, da boste ugotovili, koliko inzulina je bilo dovedenega, preden se je pojavila napaka.
3. Z zdravstvenim delavcem se posvetujte o absorpciji aktivnega inzulina in o tem, kako načrtovati bolus, če je bila vrednost aktivnega inzulina ponastavljena na 0,0.

1. Med bolusi **počakajte** vsaj 2 minuti, če morate dovesti več bolusov, katerih skupna vrednost presega 17,1 E.
2. Z zdravstvenim delavcem **se posvetujte** o tem, da bi največjo omejitev bolusa nastavili na 17 E ali manj. *Opomba: Privzeta nastavitve je 10 E.*
