**NUJNO OBVESTILO O VARNOSTI
DOBAVLJENEGA IZDELKA
POSODOBLJENO**

Napaka zaklepanja ultrazvočnih sistemov
Philips EPIQ in Affiniti ter težava s
signalom v dvojnem načinu pulznega
(PW) Dopplerja

4. oktober 2021

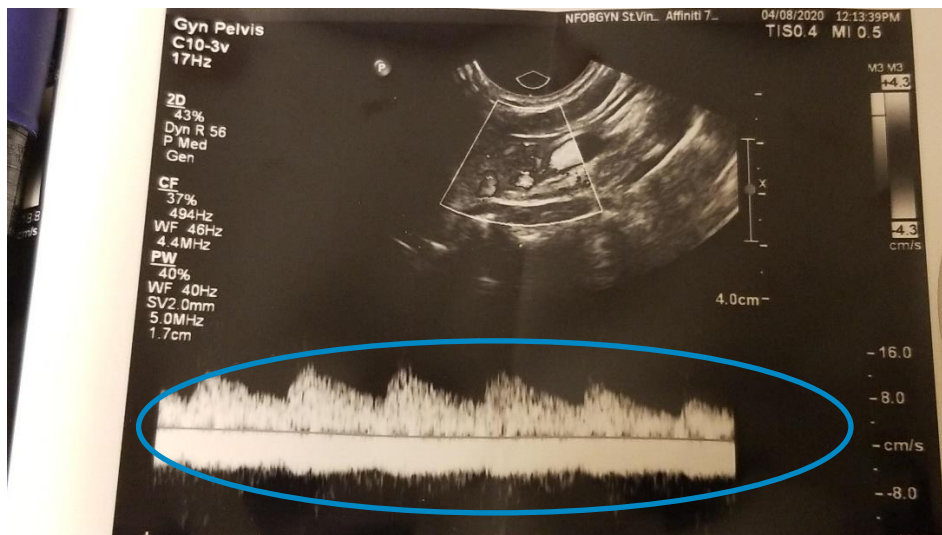
Slika 1 prikazuje normalen signal pulznega Dopplerja, ki je označen z modro elipso.

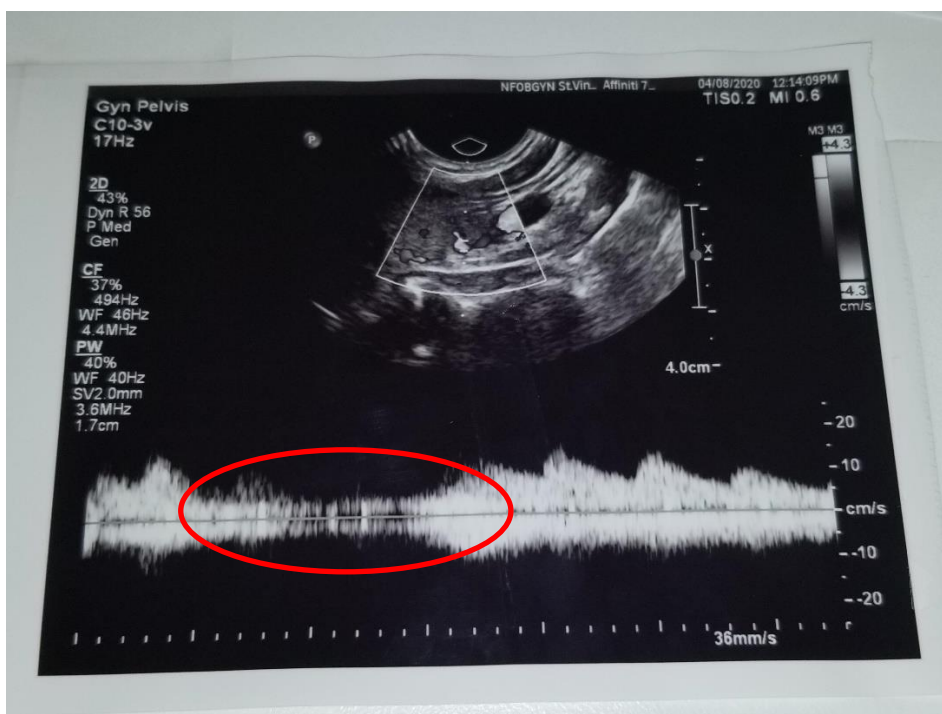
Slika 2

Če pride do te težave, je signal moten tako, kot je prikazano na spodnji sliki 2, na kateri je težava označena z rdečo elipso.

Težava se pojavi, če uporabnik preklopi v dvojni način, zapusti dvojni način in nato vklopi signal pulznega Dopplerja. V dvojnem načinu ni mogoče vzpostaviti signala pulznega Dopplerja, zato mora

uporabnik ta način zapustiti, da lahko uporablja pulzni Doppler. Trenutno se ta težava s signalom pulznega Dopplerja pojavi ob predhodni uporabi dvojnega načina.

Funkcijo pulznega (PW) Dopplerja lahko uporabi, preden preklopi v dvojni način. S tem se izogne težavi, saj **prepreči**, da bi dvojni način vplival na uporabo funkcije pulznega Dopplerja.

- 1) Uporabnik lahko zapusti dvojni način in nato ponovno izbere sondo, s čimer odpravi težavo s signalom, da lahko funkcijo pulznega (PW) Dopplerja uporablja kot običajno. Upoštevajte, da mora uporabnik ta ukrep za zmanjšanje tveganja izvesti ob vsakem preklopu v dvojni način in izhodu iz njega. Upoštevajte, da je mogoče težavo odpraviti tudi s katero koli funkcijo, ki vključuje vnovično izbiro sonde, na primer s funkcijo zapiranja in odpiranja preiskave.
- 2) Uporabnik lahko signal pulznega (PW) Dopplerja preveri z uporabo drugega dopplerskega načina, kot je barvni dopplerski način. Ta težava namreč ne vpliva na barvni dopplerski način. Barvni dopplerski način je sicer drugačna klinična funkcija, vendar izhodni podatki, pridobljeni v tem načinu, ustrezajo izhodnim podatkom pulznega Dopplerja, zato si lahko uporabnik z njimi pomaga, da prepozna morebitno težavo.

Terenski servisni tehnik družbe Philips bo z vami navezal stik, da se dogovorite za termin za posodobitev programske opreme vseh ultrazvočnih sistemov z različico programske opreme VMQ5.0., 5.0.1 ali 5.0.2, s čimer bodo te težave trajno odpravljene (referenčna oznaka FCO79500535).
