Nujne varnostne informacije Zamenjani konektorji NIST

**Posodobitev programske opreme za ventilator za intenzivno nego elisa
600/800/800VIT**

FSCA2022013 2022-09-02

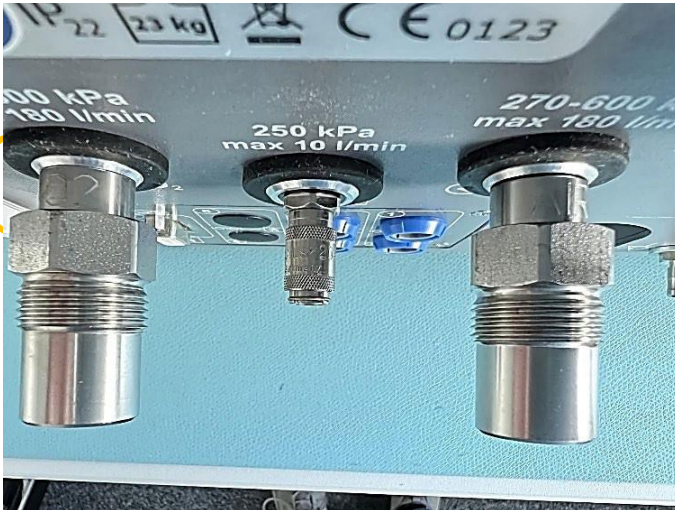
2. Zdaj preverite, ali sta priključka NIST pravilno nameščena O₂ na O₂ in AIR na AIR (glejte sliko 2). V ta namen so priključki NIST kodirani z gravuro (glejte Sliko 3), ventilatorji pa so ustrezno označeni.

Slika 2: Pogled na kodiranje za preverjanje povezav NIST.

Če je vaš izdelek prizadet, ravnejte, kot je opisano v varnostnem obvestilu.

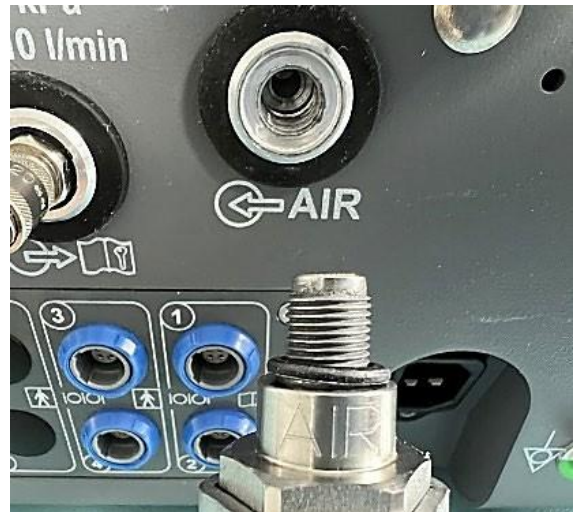
Slika 3: Kodiranje priključkov NIST
