Našim kupcem
ventilatorja za nujne primere in prevoz
Oxylog 3000 plus

Maj 2023

Pomembno varnostno obvestilo

Naprava Oxylog 3000 plus po delovanju v načinu z baterijo morda ne preklopi na omrežno napajanje. Težava se lahko pojavlja pri vseh napravah Oxylog 3000 plus, kat. št. 5704811 in 5704813, osnovni UDI-DI 040486751304015FK19Z000XW.

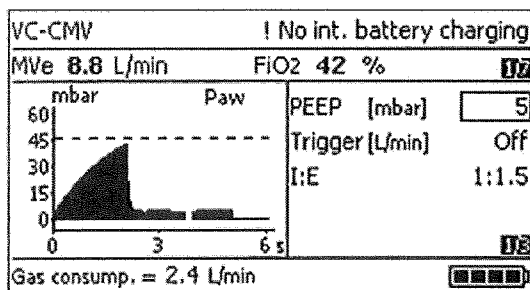
Igotovljeno je bilo, da je temeljni vzrok, zaradi katerega se naprava ne preklopi na omrežno napajanje, težava v napajalnem tokokrogu, ki se lahko pojavi pri naslednjem zaporedju situacij:

1. Med uporabo v načinu z omrežnim napajanjem je prišlo do predhodne težave z baterijo, na katero kaže alarm **»No int. battery charging«** (Notranja baterija se ne polni) – glejte spodaj.

Poskrbite, da baterijo vedno odstranite in ponovno vstavite ali zamenjate, ko se v sklopu alarma pojavi sporočilo »**No int. battery charging**« (Notranja baterija se ne polni), ne da bi pri tem napravo izključili iz omrežnega napajanja.

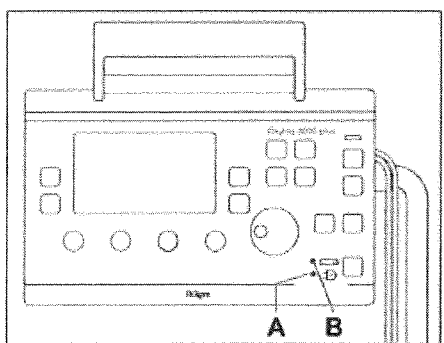
A mora svetiti zeleno, B pa zeleno ali rumeno. Če B sveti rdeče, morate napravo izključiti in ponovno priključiti ali zamenjati baterijo.

Preden napravo uporabljate v načinu z baterijskim napajanjem, se prepričajte, da je preklop uspešen, in sicer napravo izključite in nato ponovno priključite na omrežno napajanje. Preverite barve na kazalnikih A in B glede na spodnjo shemo:
