NUJNO obvestilo o varnosti dobavljenega izdelka

Rotacijski pokrov L-loka lahko odpade pri sistemih Philips Allura in Philips Azurion z enostopenjsko fiksno pritrditvijo na strop

30.11 2023

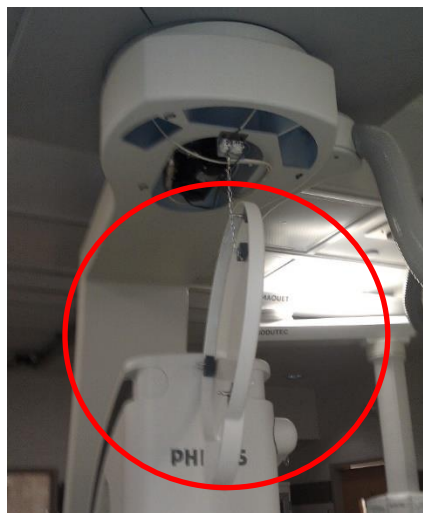
Pri družbi Philips smo odkrili morebitno varnostno težavo pri družinah sistemov Philips Allura in Azurion z enostopenjsko fiksno pritrditvijo na strop. L-lok, pritrjen na strop, ima rotacijski pokrov, ki lahko odpade, če pride do trka med L-lokom in drugo bolnišnično opremo (npr. operacijsko lučjo). Čeprav ima pokrov varnostno verigo, ki ga pridržuje, se lahko pri morebitnem trku tudi veriga odkluči, zato lahko pokrov pade na pacienta, uporabnika ali drugo osebo v bližini. Prejeli smo obvestila o 5 takšnih dogodkih, ko je prišlo do manjših poškodb, kot so podplutbe ali praske. Doslej še nismo prejeli poročil, da bi v povezavi s to težavo prišlo do resnih poškodb ali smrti.

Slika 1: primer odključenega rotacijskega pokrova L-loka

Za odpravo te težave bo družba Philips obstoječe pokrove vseh prizadetih izdelkov Philips Allura in Philips Azurion z enostopenjsko fiksno pritrditvijo na strop zamenjala z na novo oblikovanimi rotacijskimi pokrovi L-loka (pritrjeni z vijaki namesto z vzmetnimi sponkami), da bodo odporni na trke z zunanjimi predmeti.

Družba Philips se bo obrnila na vse prizadete stranke, da se dogovori za obisk terenskega servisnega tehnika, ki bo brezplačno zamenjal rotacijski pokrov L-loka (referenca: FCO72200510 za sisteme Philips Allura, vključno z izdelkom Philips Poly G H5000; FCO72200511 za sisteme Philips Azurion).

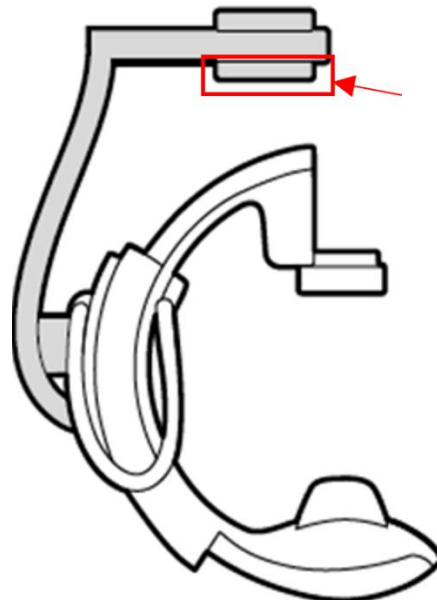
Ta težava je prisotna pri vseh izdelkih družin Allura in Azurion z enostopenjsko fiksno pritrditvijo na strop, kot prikazujeta slika 2 in preglednica 1 spodaj.

Slika 2: ta težava se pojavi samo pri sistemih z enostopenjsko fiksno pritrditvijo na strop (kot kaže slika).
