NUJNO obvestilo o varnosti dobavljenega izdelka

Sistemi Allura Xper, Allura Centron in Azurion
Možnost prekinitve delovanja slikanja zaradi nedelovanja sproženja ali prekinjenega sproženja rentgenskega obsevanja prek žičnega nožnega stikala.

11. september 2023

Referenca: 2023-IGT-BST-004: Sistemi Allura Xper, Allura Centron in Azurion.

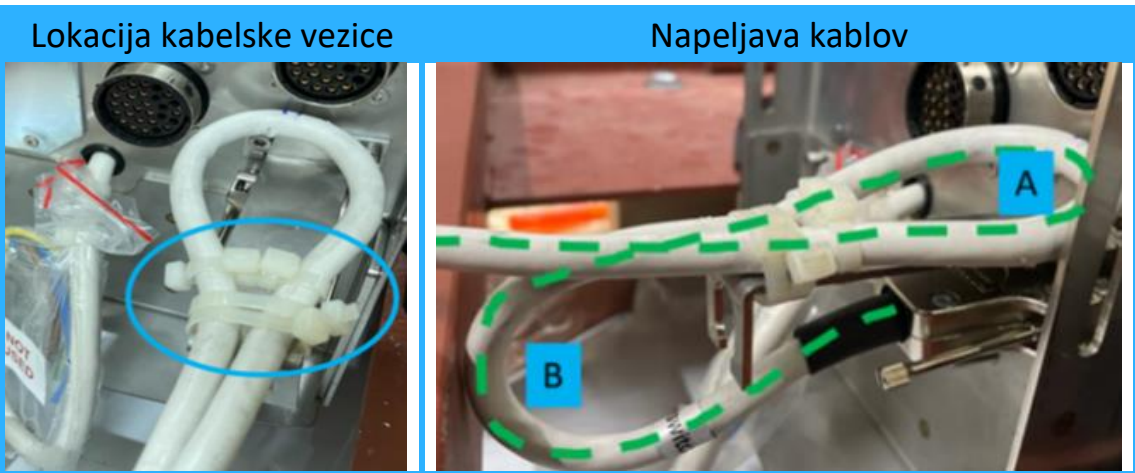
Slika 4b: Miza za pacienta AD7NT z ublažitvijo napetosti s pomočjo kableske vezice

Število kableskih vezic: 5 (pet)

Če ublažitev napetosti ali napeljava ni pravilno izvedena, jo popravite v skladu z navodili za popravila.

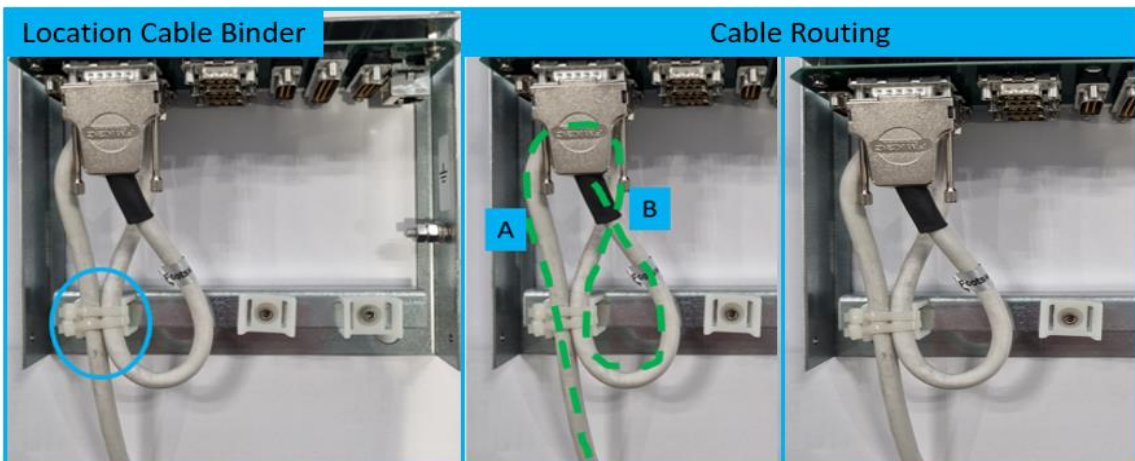
Slika 5: Stenska priključna omarica s podstavkom

Število kableskih vezic: 2 (dve)
