NUJNO obvestilo o varnosti dobavljenega izdelka

Sistem Philips Azurion R1.x

Potencialna izguba funkcije slikanja (rentgen) in/ali daljši čas trajanja hladnega ponovnega zagona

11. julij 2024

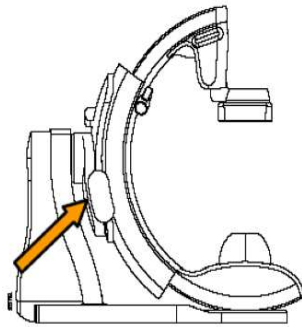
Slika 1 – nalepka za identifikacijo sistema

Ime izdelka sistema in številko modela lahko najdete na nalepki za identifikacijo sistema na stojalu sistema (*slika 1*). Različico programske opreme sistema Philips Azurion je mogoče ugotoviti med zagonom (*slika 2*).
