NUJNO obvestilo o varnosti dobavljenega izdelka

Sistemi Allura Xper, Allura Centron in Azurion
Možnost prekinitve delovanja slikanja zaradi nedelovanja sproženja ali prekinjenega sproženja
rentgenskega obsevanja prek žičnega nožnega stikala.

27. oktober 2023

Referenca: 2023-IGT-BST-004: Sistemi Allura Xper, Allura Centron in Azurion.

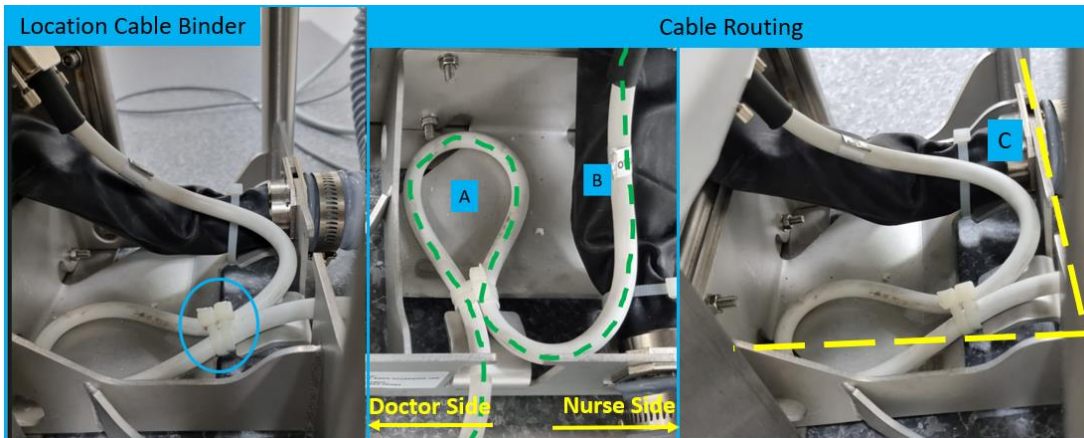
Slika 2: Ublažitev napetosti za mizo za pacienta AD7XT in AD7XNT s pomožnim delovnim vodilom

Število kabljskih vezic: 2 (dve)

Če ublažitev napetosti ali napeljava ni pravilno izvedena, jo popravite v skladu z navodili za popravila.

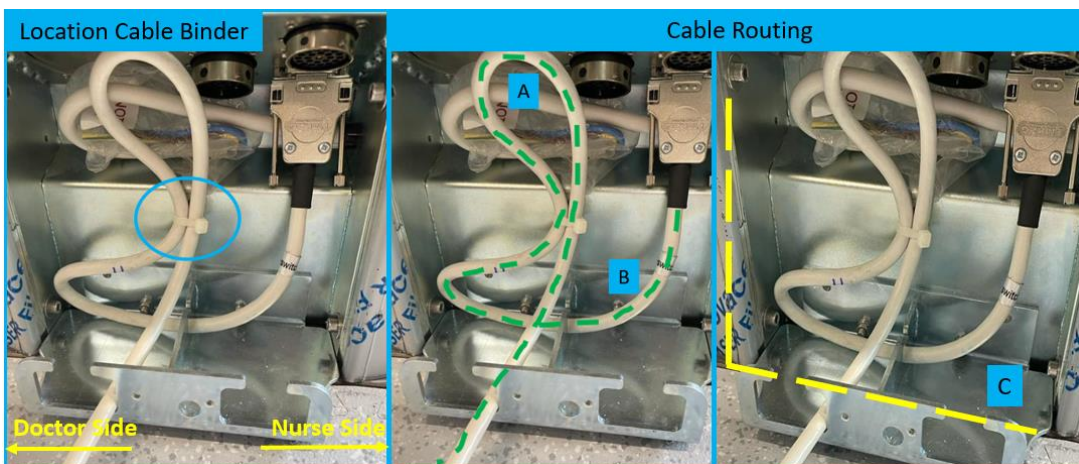
Slika 3: Miza za pacienta AD7

Število kabljskih vezic: 1 (ena)

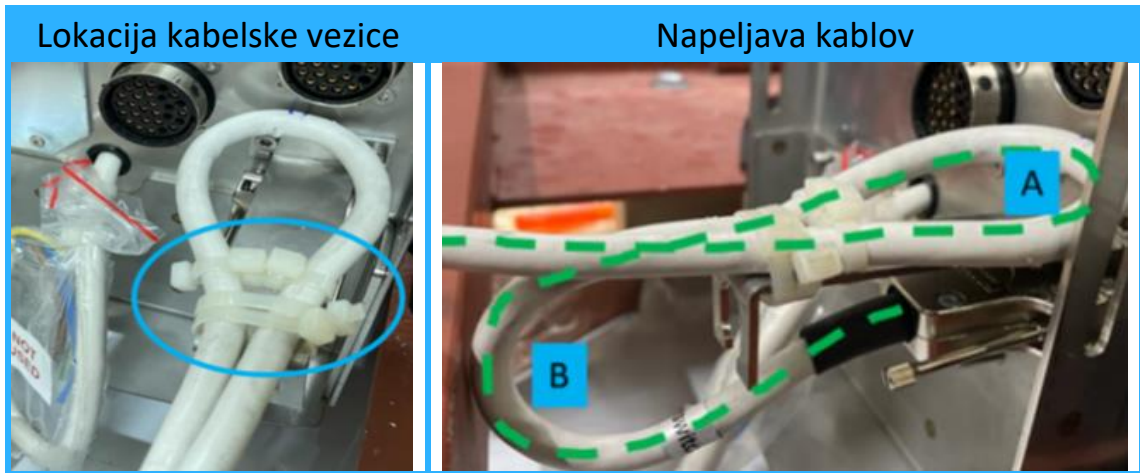
Slika 4b: Miza za pacienta AD7NT z ublažitvijo napetosti s pomočjo kableske vezice

Število kableskih vezic: 5 (pet)

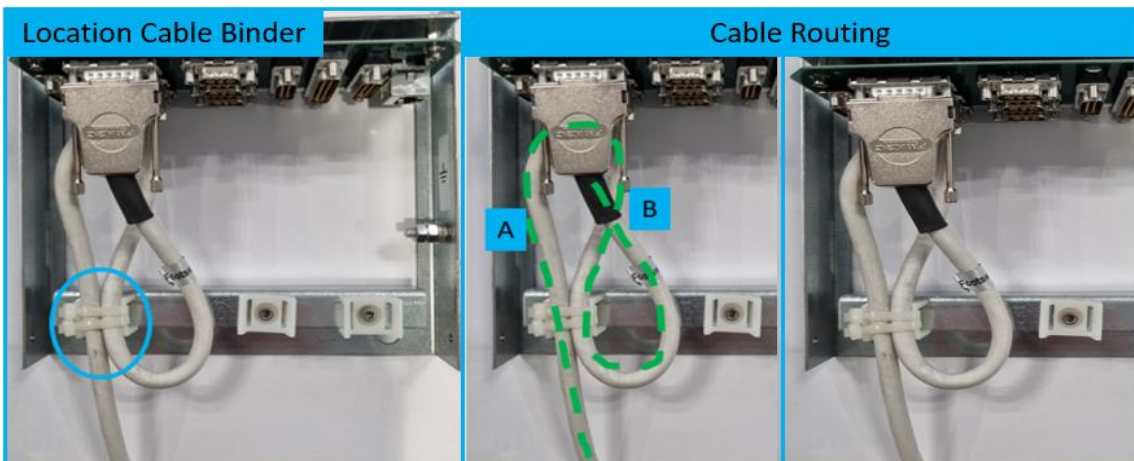
Slika 5: Stenska priključna omarica s podstavkom

Število kableskih vezic: 2 (dve)

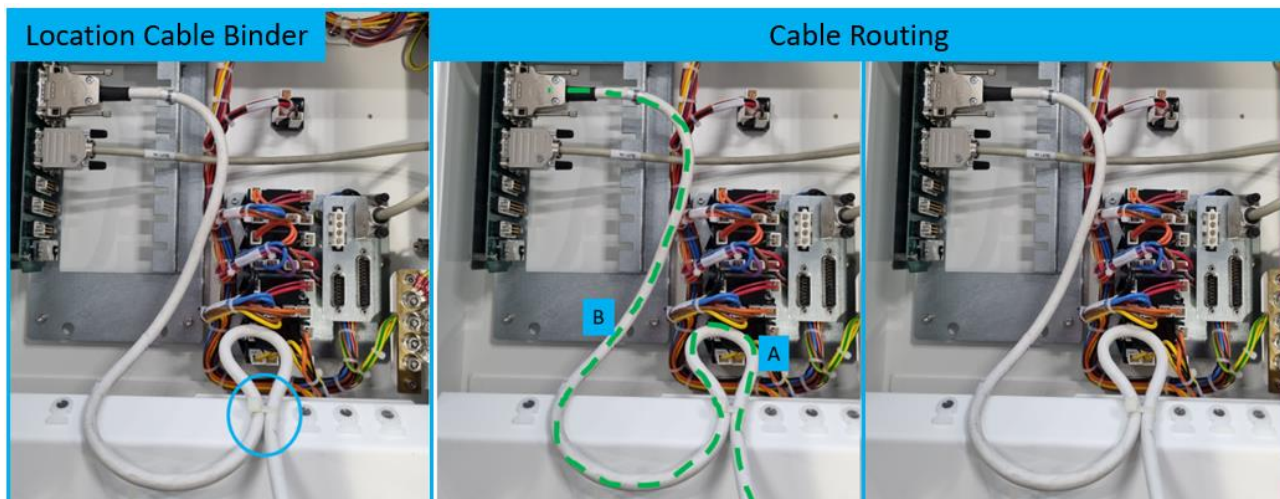
Slika 6: Kirurška stenska priključna omarica

Število kabljskih vezic: 1 (ena)

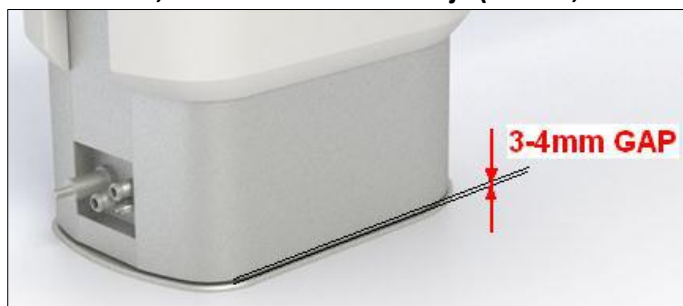
Slika 7: Miza, ki nima možnosti vrtenja (AD7NT, AD7XT in AD7XNT)

- Za mizo, ki nima možnosti vrtenja
 - Prepričajte se, da je razdalja do zaščitne plošče za tekočino 3–4 mm
 - Glejte sliko 7
- Za mizo, ki ima možnost vrtenja
 - Prepričajte se, da je razdalja do pokrova zgloba za vrtenje 3–4 mm
 - Glejte sliko 8

Če razmik med pokrovi podstavka in tlemi ne ustreza zgornji zahtevi, prilagodite pokrov podstavka v skladu z navodili za popravila.
