## **NUJNO obvestilo o varnosti dobavljenega izdelka**

**BrightView, BrightView X, BrightView XCT (kode izdelka 882480, 882478, 882482)**

Morebiten padec detektorja lahko povzroči poškodbe pacienta

5. januar 2024

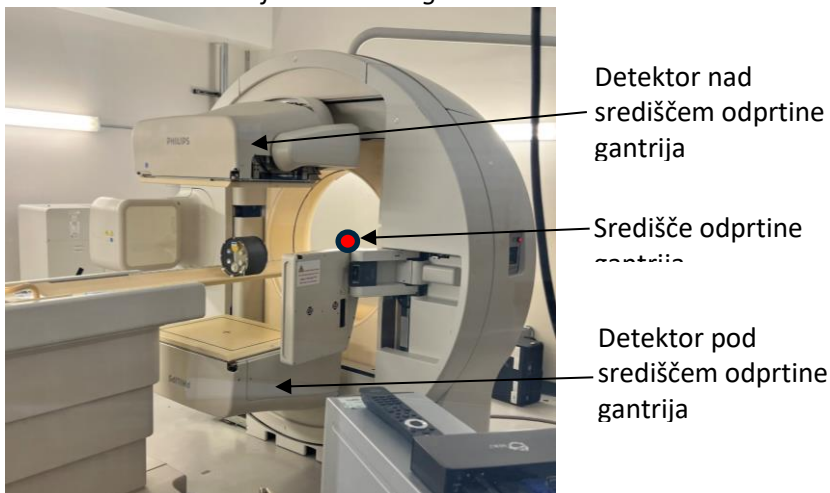
*Slika 1. Mesto detektorja sistema BrightView XCT*

- **1. scenarij:** če je detektor pod središčem odprtine gantrija in sestavni del, ki podpira detektor, odpove, se lahko detektor nepričakovano spusti navzdol in lahko pride v stik s pacientom.
- **2. scenarij:** če je detektor nad središčem odprtine gantrija in sestavni del, ki podpira detektor, odpove, se detektor ne bo mogel premakniti in dokončati slikanja.

Glejte sliko 1 za mesto detektorjev glede na odprtino gantrija.

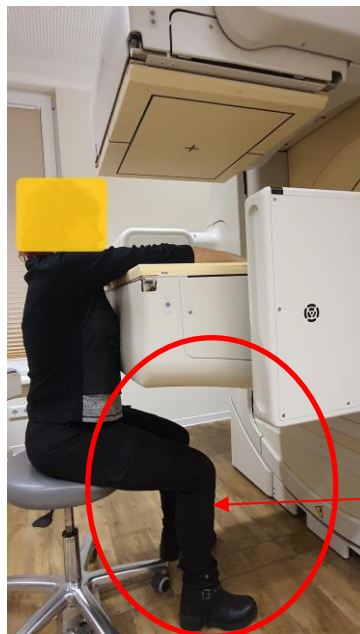
**1. scenarij – detektor pod središčem gantrija:** če sta pacientovi spodnji okončini neposredno pod detektorjem v spodnjem položaju in podporni sestavni del odpove, se lahko detektor nenadzorovano spusti in pride v stik s pacientom. Pri tem obstaja možnost odrgnjenja, kontuzije, raztrganine in/ali zloma pacientovih spodnjih okončin. Poleg tega pride do prekinitve normalnega delovanja sistema. Pacienta bo morda treba znova slikati ali mu znova injicirati radiofarmak.

*Slika 3. Izogibajte se položaju pacienta, pri katerem bi imel spodnji okončini pod detektorjem, ki je pod središčem gantrija*

Ne postavljajte pacientovih spodnjih okončin pod detektor v spodnjem

- **Ne** postavljajte pacientovih spodnjih okončin neposredno pod detektor pod središčem odprtine gantrija (glejte sliko 3), na primer pri izvajanju postopka slikanja rok (levo/desno) z dvojno glavo (DH).
