NUJNO VARNOSTNO OBVESTILO

GE Healthcare

Ref. št. GE Healthcare: FMI 34109

Zadeva: **Tipalo pretoka z morebitnimi poškodovanimi cevkami na anestzijskih aparatih GE/Datex-Ohmeda.**

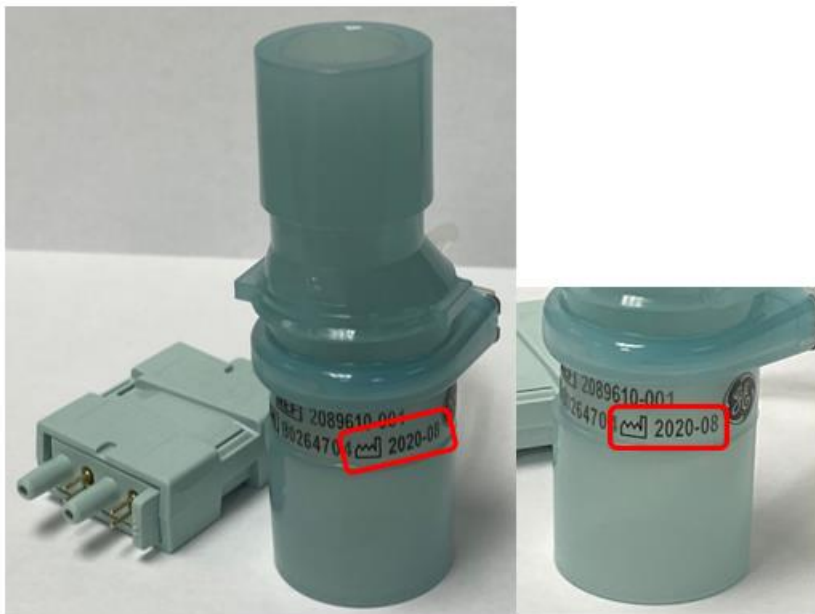
1. Preglejte datum izdelave vaših tipal pretoka, vtisnjen na ohišje tipala pretoka, kot je prikazano v spodnjih primerih.

Pomembno: Pri tem pregledu ne upoštevajte datum na embalaži, saj se lahko ta razlikuje od datuma, vtisnjenega na ohišju tipala pretoka. Za izvedbo pregleda tipal pretoka je treba tipala vzeti iz njihove embalaže.

2. Izpolnite in vrnite priložen obrazec »Odziv stranke«.
 - a. Če datum izdelave **ni enak** datumu »2020-08«, lahko svoja tipala pretoka še naprej uporabljate. Potrebno ni nobeno nadaljnje ukrepanje, razen da **izpolnite in vrnite** priložen obrazec »Odziv stranke« z označenim poljem št. 1, ki nakazuje, da **nimate** prizadetih tipal pretoka. Izpolnjen obrazec pošljite po elektronski pošti na FMI34109.FlowSensor@ge.com.
 - b. Če je datum izdelave **enak** datumu »2020-08«, prenehajte uporabljati to tipalo pretoka. Tipalo pretoka vrnite podjetju GE Healthcare ali ga uničite na mestu samem in **izpolnite in vrnite** priložen obrazec »Odziv stranke« z označenim poljem št. 2, ki nakazuje, da **imate** prizadeto tipalo pretoka. Izpolnjen obrazec pošljite po elektronski pošti na FMI34109.FlowSensor@ge.com.

Če je vaše tipalo pretoka predmet te težave, **vendar nimate nadomestnih tipal**, lahko tipalo pretoka še naprej uporabljate po uspešno izvedenem pregledu anestezijskega aparata, vključno s preizkusom uhanja ali preizkusom dihalnega sistema. Upoštevajte navodila v odsekih uporabniškega priročnika za anestezijski aparat za »predoperativni pregled« in »predoperativne preizkuse«. **V primeru neuspešnega pregleda pred uporabo, tipalo pretoka prenehajte uporabljati.** Za vsa vprašanja in pospešitev zamenjave tipal pretoka se obrnite na vašega lokalnega prodajnega ali servisnega zastopnika.
