Za vse uporabnike NIHON KOHDEN Ventilatorjev serije NKV-550

Zadeva: Pomembno varnostno obvestilo
FSCA Ref. „FSCA2021-001“

Podatki o ukrepih glede na varnostno obvestilo za NIHON KOHDEN ventilatorje NKV-550-U

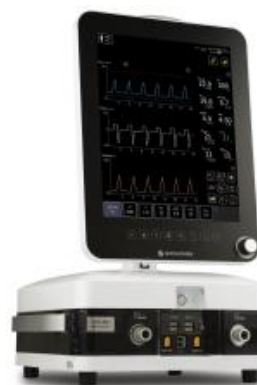
Neustrezni ventilatorji NKV-550-U lahko identificirate na podlagi imena modela in serijske številke na imenski tablici na zadnji strani ventilatorja NKV-550-U.

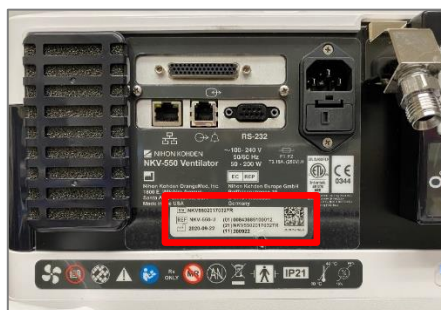
Lokalizacija imenske tablice na zadnji plošči:

Preverjanje številke modela:

[REF] NKV-550-U na imenski tablici

Preverjanje serijske številke:

[SN] NKV550YYWWSSSS na imenski tablici
(YY = leto proizvodnje, WW = teden proizvodnje, ssss = številka)
