Nujno obvestilo o varnostnem korektivnem ukrepu (FSN)

ARGUS 717V (REF 601268)

ARGUS 718V (REF 601349)

Prekinitev zdravljenja/zakasnitev nadaljevanja zdravljenja

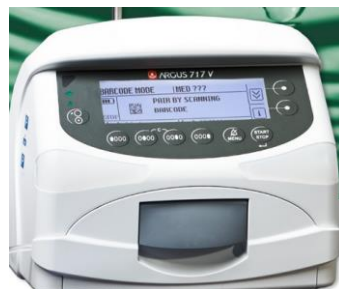
1 Informacije o prizadetih pripomočkih	
1.1	Vrsta/-e pripomočka Volumetrična črpalka ARGUS 717V (ukinjena leta 2017) in volumetrična črpalka ARGUS 718V (ukinjena leta 2017)
