# NUJNO VARNOSTNO OBVESTILO

GE HealthCare ref. št. 79072

Zadeva: **Pojavljanje artefakta dvojne slike z intrakavitarnimi sondami IC9-RS**

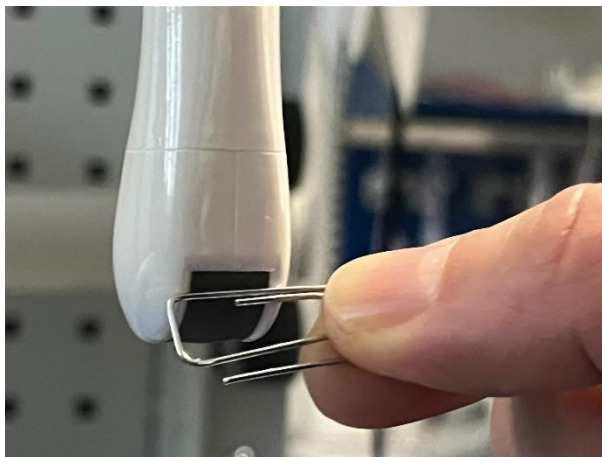
Slika 1: Postopek preskusa dvojne slike. Postavite kovinski odsevni predmet (prikazana je sponka za papir) na rob vidnega polja. Odsevni predmet povlecite preko celotne krivulje prevodnika.

1. Povlecite rob gladkega, kovinskega odsevnega predmeta (sponka za papir, kovinsko pisalo, ploska stran pincete ali podobno) vzdolž leče sonde, pri čemer začnite na robu vidnega polja in ga povlecite prek celotne krivine sonde (slika 1).
2. Kovinski odsevni predmet bo povzročil močne odmeve, lokalizirane v točki stika.
3. Za ojačanje odmevov samo na kovinski odsevni predmet nanesite vodo.

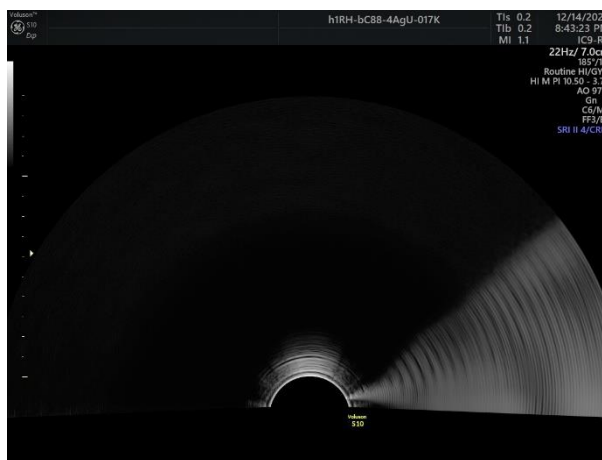
Slika 2. Preskusna slika iz normalne sonde IC9-RS. Ni vidnih artefaktov.

Če v sektorju nasproti točke stika opazite dodaten odmev, sonda proizvaja artefakt dvojne slike. Artefakti dvojne slike so vidni le v bližini robov vidnega polja. Oglejte si spodnje preskusne slike iz normalne sonde IC9-RS (slika 2) in napačno delujoče sonde IC9-RS, ki proizvaja artefakt dvojne slike (slika 3).

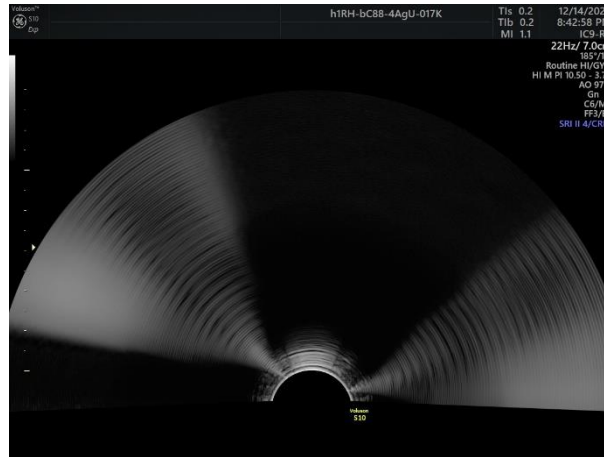
Slika 3. Preskusna slika iz napačno delujoče sonde IC9-RS, ki prikazuje artefakt dvojne slike v nasprotnem sektorju.

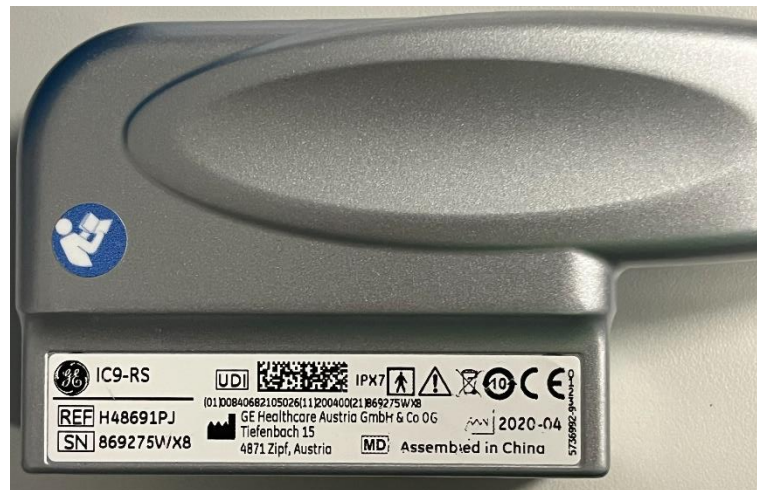
Slika 4. Primer nazivne ploščice – navedba vrste sonde (IC9-RS) in serijske številke (SN).

Zaradi te težave so prizadete sonde IC9-RS s serijskimi številkami, navedenimi v Prilogi A. Serijska številka (SN) je navedena na nazivni ploščici, kot prikazuje slika 4
