Nujne varnostne informacije

za ventilatorje LUISA, TIVAN LS, Life One (LM150TD)

Ventilatorji serij LUISA, TIVAN LS, Life One (LM150TD), vse serijske številke

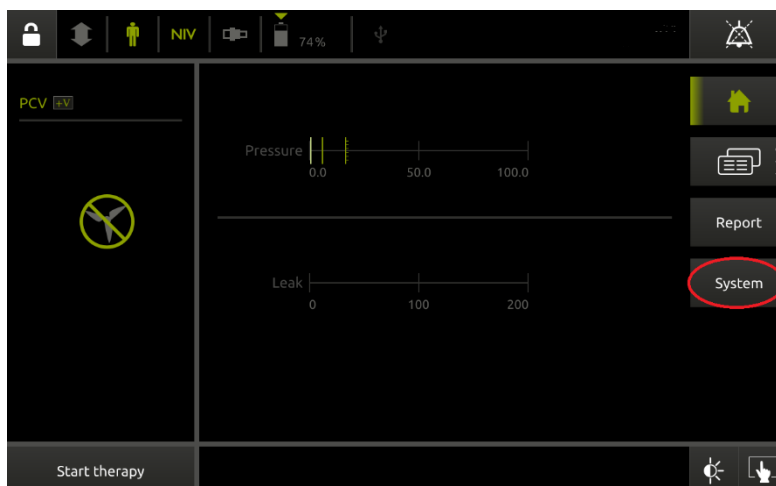
2. Nato se pomaknite v razdelek »Nastavitve naprave«:

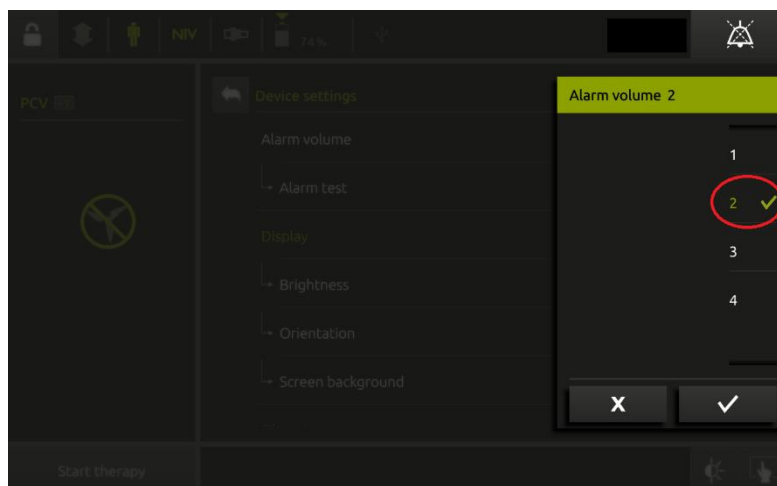
4. Nato izberite »Glasnost opozorila 2« ali višjo in enkrat se sproži ustrezen alarmni zvok. Nato pritisnite potrditveno tipko. Nato je zvočni alarm v postopku za opozarjanje zagotovljen.

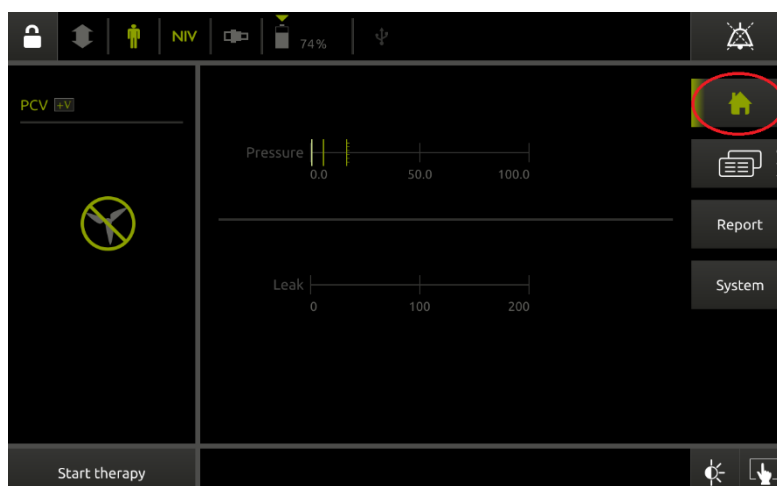
5. Prek tipke Domov se vrnite v izhodiščni meni:
