NUJNO VARNOSTNO OBVESTILO – Odpoklic izdelka

Univerzalni ročaj, s hitro spojko, nerjavno jeklo, raven
Splošni instrumenti za kolke

130-394/01

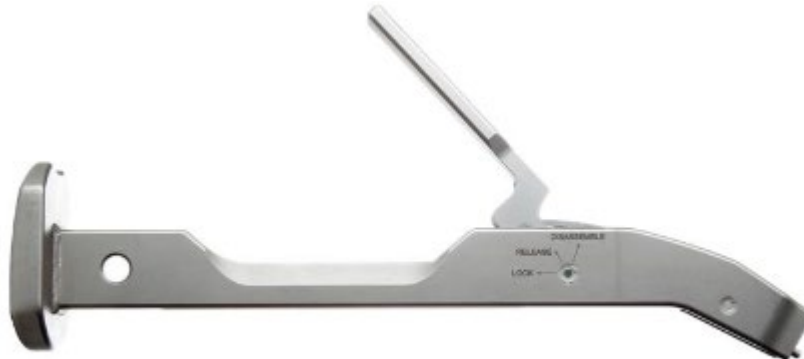
Slika 1: Univerzalni ročaj 130-394/01

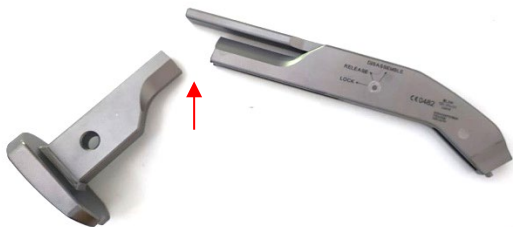
Zaradi reklamacij smo bili seznanjeni s težavami v zvezi z univerzalnim ročajem. V treh zadnjih prejetih pritožbah je prišlo do takojšnje materialne okvare med operacijo, ko je bil instrument prvič uporabljen. Instrument se je zlomil na sredini.

Slika 3: Zlomljen univerzalni ročaj 130-394/01.

Vstavljanje in odstranjevanje debel strgal ali kostnih kompresorjev se izvaja z uporabo sile (udarci s kladivom) na univerzalni ročaj. Če se instrument med vstavljanjem ali odstranjevanjem nenadoma zlomi, obstaja nevarnost poškodbe uporabnika, bolnika ali tretjih oseb.

Zlom univerzalnega ročaja povzroči izgubo funkcije instrumenta in lahko povzroči podaljšanje časa uporabe do spremembe kirurškega posega.

- Identificirajte potencialno prizadete izdelke. Odpoklic ne vpliva na ročaje strgal, ki so bili uporabljeni med operacijo. Identifikacijo je treba izvesti na podlagi vidnih oznak na udarni ploščici.
- Vrnite nam obrazec za odgovor in za vsak izdelek potrdite ustrezen status.
 - Uporabljen med operacijo: Instrument lahko obdržite.
 - V stanju »kot nov«: Izdelek vrnite podjetju Waldemar Link GmbH & Co. KG.
- Zamenjava prizadetih izdelkov vam ne bo povzročila nobenih stroškov. Če imate kakršna koli vprašanja o nakupu nadomestnih izdelkov za bodoče operacije, se obrnite na lokalnega prodajnega predstavnika ali službo za pomoč strankam za izdelke Link.
- Prosimo, da nam odgovor v vsakem primeru pošljete do **16. 09. 2024** za dokumentiranje odpoklica. To velja tudi, če na zalogi nimate nobenega od naštetih izdelkov ali če ti izdelki nimajo zadevne napake.
