Novo obvestilo o varnosti na terenu
Nujni popravek medicinskega pripomočka - okvare kabla na kleščah s tenaklom in majhnem prijemalnem retraktorju Da Vinci X in Xi™
(ISIFA2024-10-C)

1- Uvod in razlog za ukrepanje na terenu

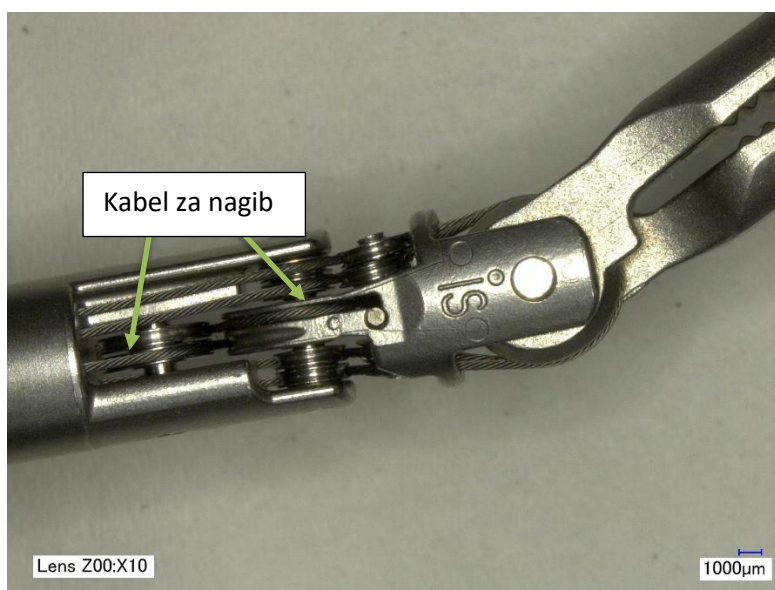
Slika B: 10x povečan primer nepoškodovanega kabla na majhnem prijemalnem retraktorju da Vinci Xi.

Na spodnjih slikah, na sliki A, je prikazan nepoškodovan kabel za nagib v kleščah s tenaklom, medtem ko slika B prikazuje nepoškodovan kabel za nagib v majhnem prijemalnem retraktorju.

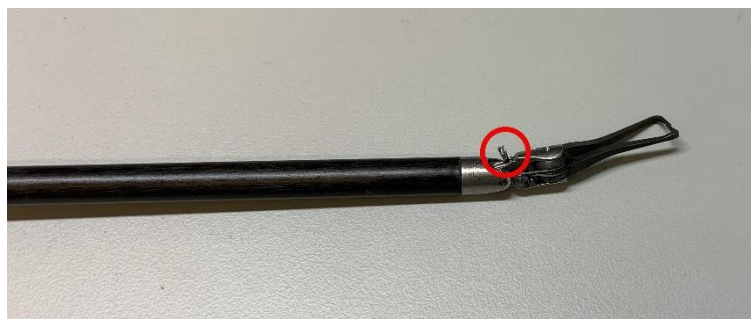
Slika F: Pretrgan kabel za nagib

Pred uporabo vizualno preverite instrumente za pretrgane ali obrabljene kable v skladu s slikami E, F in G spodaj

- Če je v sistemu nameščen instrument s pretrganim kablom, lahko to povzroči okvaro vklopa, ki jo bo kirurg takoj zaznal.
- Če se kabel za nagib pretrga intraoperativno na nameščenem instrumentu, bi kirurg takoj zaznal napako, saj bi to povzročilo nenatančno gibanje. Na primer, kirurg bi lahko ukazal gibanje na ročnih kontrolah, vendar se instrument morda ne bi odzval po pričakovanjih. Nenatančno gibanje se lahko kaže kot zmanjšana sposobnost umika tkiva. Če je zadevni instrument v času preloma kabla prijel tkivo, se lahko položaj prijetelega tkiva spremeni zaradi gravitacije.
