**Obvestilo o varnostnem ukrepu (posodobitev) - Nujna odstranitev
medicinskega pripomočka
na instrumentih za večkratno uporabo da Vinci X, da Vinci Xi in dV5
s čeljustmi (ISIFA2024-09-C)**

Novo obvestilo o varnosti na terenu Nujni popravek medicinskega pripomočka - Okvare kabla za oprijem na instrumentih za večkratno uporabo da Vinci X in Xi s čeljustmi (ISIFA2024-09-C)

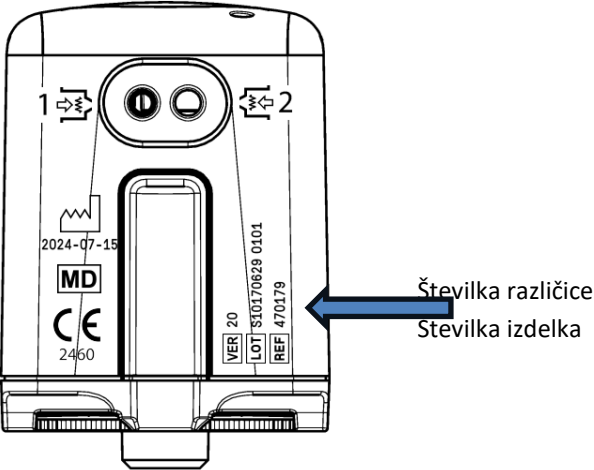
<p style="text-align: center;">Slika B: Mesto dela, serijske številke in različice na ohišju instrumenta</p>
<p>4- Ukrepi, ki jih mora sprejeti stranka/uporabnik</p>	<p>Prosimo, da izvedite naslednje ukrepe:</p> <ol style="list-style-type: none"> 1. Takoj izpolnite priloženi obrazec za potrditev in ga nemudoma vrnite po e-pošti družbi Intuitive v skladu z navodili na obrazcu. 2. Prizadeti/e izdelek/ke morate prepoznati in dati v karanteno. 3. Zgoraj navedene prizadete izdelke lahko vrnete tako, da pošljete e-pošto z navedbo količin in serijskih številk vaši regionalni službi za podporo strankam: e-poštni naslov lokalne službe za stranke (Opomba: ne uporabljajte portala za stranke). 4. Prepričajte se, da v opombe o vračilu vključite številko obvestila o varnostnem ukrepu FSICA "ISIFA2024-09-C". 5. Nadomestne izdelke bomo brez doplačila zagotovili glede na število preostalih življenj instrumenta. 6. Če ste te izdelke delili ali distribuirali na druge lokacije, morate zagotoviti, da ustrezno osebje na tej lokaciji prejme in razume to obvestilo, da lahko poiščejo in vrnejo prizadete izdelke. 7. Shranite kopijo tega pisma in potrditvenega obrazca v vaših datotekah. 8. Obvestite družbo Intuitive o vseh resnih incidentih* ali težavah s kakovostjo v zvezi z uporabo zadevnih pripomočkov prek standardnega pritožbenega postopka.

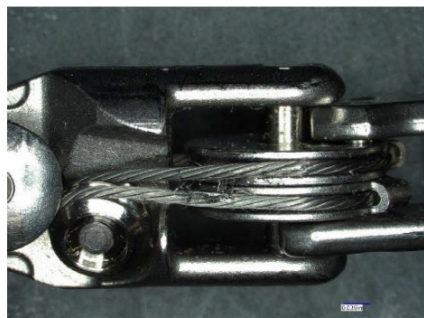
Kabel za oprijem lahko delno (tj. obrabljen) ali popolnoma (tj. pretrgan) preneha delovati. Pretrgan kabel za oprijem lahko povzroči izgubo funkcionalnosti oprijema, izpostavljenost obrabljenim kablom ali možnost, da delci volframovega kabla padejo v bolnika. Če bi kabel prenehal delati, bi se zadržal v gredi instrumenta. Posledično delčki ne bi padli v bolnika, čeprav bi lahko nastali. Delna okvara morda ne bo vplivala na delovanje oprijema, lahko pa povzroči izpostavljenost obrabljenim kablom.

Slika D: 20-kratna povečava obrabljenega kabla za oprijem na instrumentu da Vinci Xi

1. Kupci lahko izdelke še naprej uporabljajo v skladu s priročnikom za uporabo.
2. Naj spomnimo, da pri uporabi instrumentov za večkratno uporabo da Vinci X in Xi upoštevajte pregled pred uporabo in opozorila, navedena v priročniku, ki je priložen vašemu sistemu, da preverite, ali so kabli pretrgani. Za primere glejte slike C in D. Poleg tega glejte Dodatek B za dodatne slike za zaznavanje okvar kabla za prijem.
3. Če opazite kakršne koli okvarjene kable, obvestite Intuitive prek standardnega pritožbenega postopka in vrnite postopek RMA.
