**Nujno obvestilo o varnostnem korektivnem ukrepu**

**Electric table HE Spectralis BW 110-230V**

**Nujno obvestilo o varnostnem korektivnem ukrepu (FSN)****Electric table HE Spectralis BW 110-230V****Tveganje, obravnavano v obvestilu FSN**

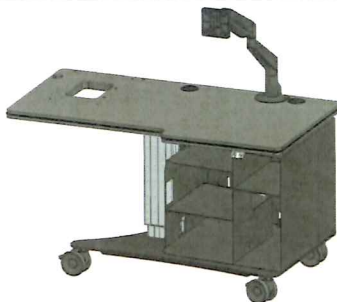
| 1. Podatki o prizadetih pripomočkih | |
|---|---|
| Električna miza HE Spectralis BW 110230V je električna oftalmološka miza. | |

| 2 Razlog za varnostni korektivni ukrep (FSCA) | |
|---|---|
| 2.1. Opis težave z izdelkom | Med uporabo pripomočka je bila ugotovljena napaka na podnožju mize, in sicer ločitev puše za pritrditev kolesa od konstrukcije podnožja. Ta napaka lahko povzroči, da eno ali več koles odpade, kar lahko vpliva na stabilnost in varno delovanje pripomočka. Kot temeljni vzrok težave je bila ugotovljena neustrezna priprava površine pred varjenjem. Natančneje, pred varjenjem s površine materiala ni bila odstranjena valjarniška škaja (oksidna plast), kar je povzročilo nezadostno trdnost zvara in možnost odpovedi varjenega spoja med uporabo. |
| 2.2. Nevarnost, zaradi katere je bil sprejet varnostni korektivni ukrep | Poškodba varjenega spoja med pušo za pritrditev kolesa in podnožjem mize lahko povzroči, da kolo odpade, zaradi česar lahko miza postane nestabilna. |

| 3. Vrsta ukrepa za zmanjšanje tveganja | | |
|---|---|---|
| 3.1. | <b>Ukrep, ki ga mora izvesti uporabnik</b><br><br><input checked="" type="checkbox"/> Identifikacija pripomočka <input type="checkbox"/> Dajanje pripomočka v karanteno <input type="checkbox"/> Vračilo pripomočka<br><input type="checkbox"/> Uničenje pripomočka<br><br><input checked="" type="checkbox"/> Pregled pripomočka na mestu uporabe<br><br><input type="checkbox"/> Upoštevanje priporočil za obravnavo bolnika<br><br><input type="checkbox"/> Upoštevanje spremembe/okrepitve navodil za uporabo (IFU)<br><br><input checked="" type="checkbox"/> Drugo <input type="checkbox"/> Nič<br><br><b>Upoštevajte navodila v dokumentu »Navodila za fotografsko dokumentacijo«.</b><br><b>Navodila so vključena kot Priloga II k temu dokumentu.</b> | |
| 3.4. | <b>Ukrep, ki ga izvaja proizvajalec</b><br><br><input type="checkbox"/> Odstranitev izdelka <input type="checkbox"/> Sprememba/pregled pripomočka na mestu uporabe<br><input type="checkbox"/> Nadgradnja programske opreme <input type="checkbox"/> Sprememba navodil za uporabo ali označevanja<br><input checked="" type="checkbox"/> Drugo <input type="checkbox"/> Nič<br><br>Fotografska dokumentacija bo omogočila oceno stanja izdelka. V nekaterih primerih lahko fotografije predstavljajo tudi del dokumentacije, ki se uporablja med preiskavo in tehnično analizo. V posebnih primerih se lahko pripomoček vrne proizvajalcu v nadaljnjo tehnično presojo. | |
