NUJNO obvestilo o varnosti dobavljenega izdelka

Sistemi Allura Xper, Allura Centron in Azurion
Možnost prekinitve delovanja slikanja zaradi nedelovanja sproženja ali prekinjenega sproženja
rentgenskega obsevanja prek žičnega nožnega stikala.

27. oktober 2023

Referenca: 2023-IGT-BST-004: Sistemi Allura Xper, Allura Centron in Azurion.

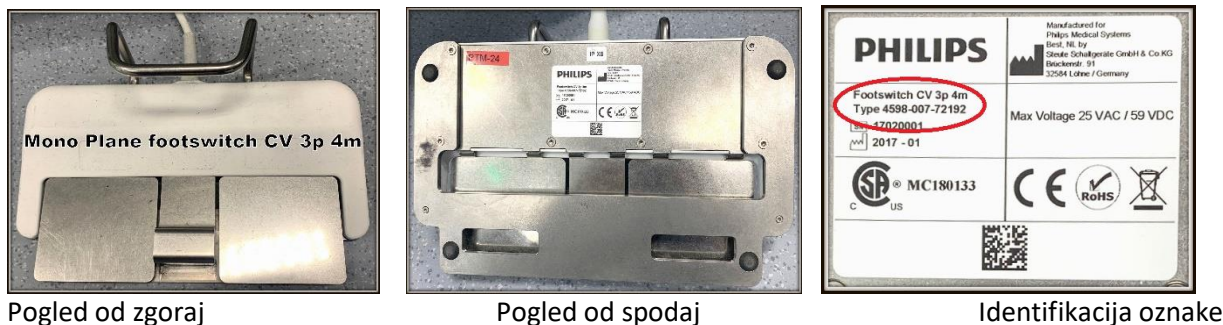
Slika 1.

Referenco/tip žičnega nožnega stikala lahko najdete na oznaki, ki se nahaja na dnu žičnega nožnega stikala, kot prikazuje slika 1.
