**ZA PODSKUPINO VSADNIH KARDIOVERTER DEFIBRILATORJEV (ICD)  
IN DEFIBRILATORJEV ZA SRČNO RESINHRONIZACIJSKO TERAPIJO  
(CRT-D) GALLANT™, NEUTRINO™ NxT, IN ENTRANT™,  
IZDELANIH PRED APRILOM 2022**MODELI CDVRA500Q, CDDRA500Q, CDHFA500Q, CDVRA600Q,  
CDDRA600Q, CDHFA600Q, CDVRA300Q, CDDRA300Q, IN CDHFA300Q

Avgust 2023

**Povzetek:**

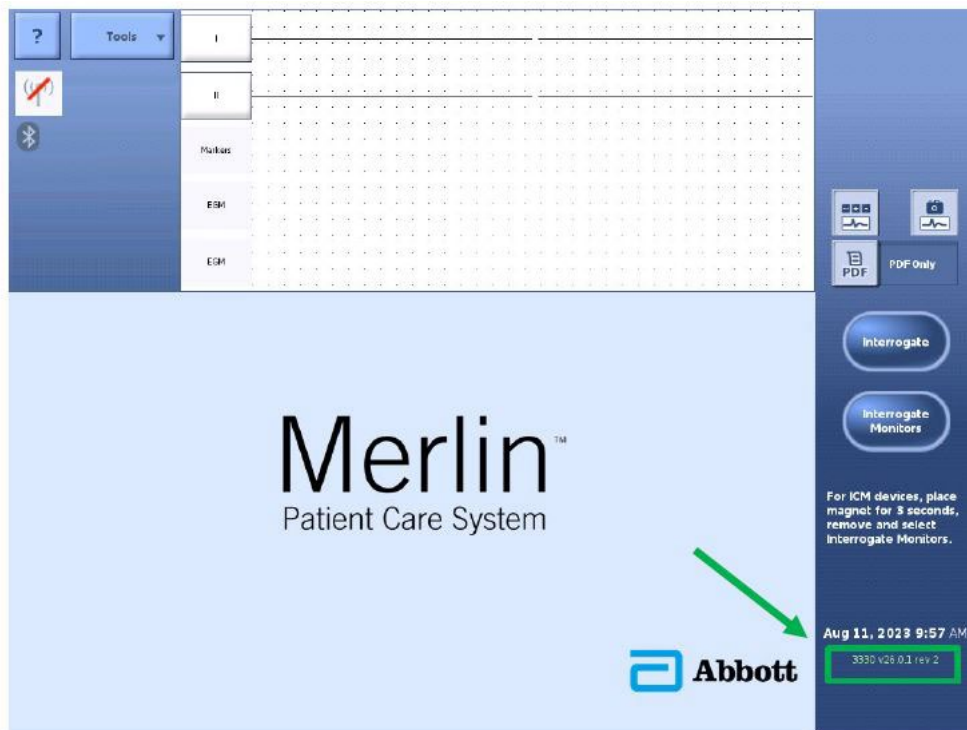
Različica programske opreme Merlin™ PCS 3650 je prikazana v spodnjem desnem kotu začetnega zaslona ob zagonu, kot je prikazano na spodnji sliki. Potrdite, da gre za različico programske opreme 3330 v25.8.2. rev. 1 ali višjo.

Slika 2: Različica programske opreme Merlin™ PCS 3650 je prikazana na začetnem zaslonu

### Določanje različice programske opreme Merlin™ PCS 3650
