Referenca obvestila o varnostnem popravilnem ukrepu na terenu: D040307FSN rev02  
Referenca varnostnega popravilnega ukrepa na terenu: D040307FSCA rev01

Datum: 30-01-2020

## **NUJNO – Obvestilo o varnostnem popravilnem ukrepu** **Puše za vodila igel za stereotaktično biopsijo dojk**

**Nujno obvestilo o varnostnem popravilnem ukrepu na terenu**  
**Puše za vodila igel za stereotaktično biopsijo dojk lahko odpovejo**

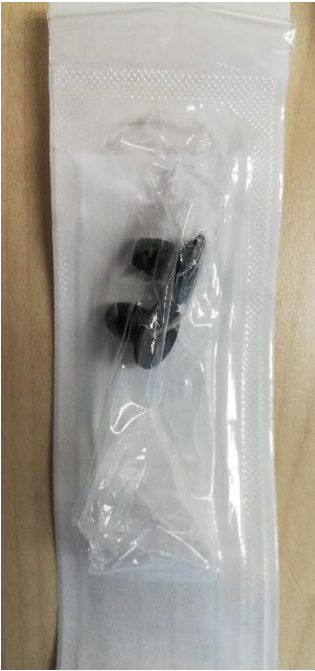
<p>Slika 1</p> </div> <div style="text-align: center;">   <p>Slika 2</p> </div> </div>

<b>1. Informacije o prizadetih pripomočkih*</b>	
1.	<p>1. Vrsta/vrste pripomočkov*</p> <p>Sterilne puše za vodila igel za enkratno uporabo. Puše so dobavljene kot sterilni par, tj. en komplet vsebuje dve (2) puši, kot je prikazano na sliki 1. Pri uporabi naprave za stereotaktično biopsijo dojke se puše uporabljajo za vodenje igle za biopsijo skozi držalo igle, kot je prikazano na sliki 2.</p> <div style="display: flex; justify-content: space-around; align-items: center;"> <div style="text-align: center;">

<b>2 Razlog za varnostni popravljalni ukrep na terenu*</b>	
2.	<b>1. Opis težave izdelka*</b> Material nekaterih puš je pomanjkljiv, zaradi česar so puše krhke. Stopnja pomanjkljivosti materiala je variabilna. Možno pa je, da se posamezne puše zlomijo pri normalni uporabi na terenu. To se je zgodilo in nam bilo naknadno sporočeno.
2.	<b>2. Tveganje, zaradi katerega je bil izdan varnostni popravljalni ukrep na terenu*</b> Če se puša zlomi, lahko deli puše padejo na dojko, tj. v okolico vboda v dojko. Zaradi tega je možno, da bo moral izvajalec biopsije očistiti dojko, odstraniti iglo in zamenjati pušo. Zaradi tega se lahko podaljša čas posega in pride do stresne situacije tako za pregledovano osebo kot za izvajalca. Zaradi te težave nismo prejeli poročil o poškodbah.
2.	<b>3. Verjetnost, da pride do težave</b> N/A (Ni na voljo)

<b>3. Vrsta ukrepov za omejitev tveganja*</b>					
<b>3.</b>	<p><b>1. Ukrepi, ki jih mora izvesti uporabnik*</b></p> <p> <input type="checkbox"/> Identifikacija pripomočka      <input type="checkbox"/> Karantena pripomočka  <input type="checkbox"/> Vračilo pripomočka              <input checked="" type="checkbox"/> Uničenje pripomočka                 </p> <p> <input type="checkbox"/> Prilagoditev/pregled pripomočka na terenu  <input type="checkbox"/> Izvedba priporočil glede obravnave preiskovanih oseb  <input type="checkbox"/> Upoštevanje sprememb/pojasnil navodil za uporabo  <input type="checkbox"/> Drugo                                      <input type="checkbox"/> Ni ukrepov                 </p> <p>Če še imate navedene puše, vam močno svetujemo, da prenehate z njihovo uporabo. Nemudoma vam bomo brezplačno poslali nadomestne puše iz nerjavečega jekla. Za prejem nadomestnih puš nam pošljite e-poštno sporočilo na e-poštni naslov <a href="mailto:bushing@turonmedtech.com">bushing@turonmedtech.com</a>; nemudoma boste prejeli odziv z navodili za prejem nadomestnih puš.</p> <p>Upošteвайте, da puše iz nerjavečega jekla ob dobavi niso sterilne. S pušami boste prejeli tudi navodila za sterilizacijo.</p>
