**17.08.2023 URGENTNO VARNOSTNO OBVESTILO**  
**Sestavni sklop sesal (Proboscis/Piston Assembly) za VITROS 5,1 FS/XT 3400/4600 Chemistry Systems, VITROS 3600 Immunodiagnostic Systems, VITROS 5600/XT 7600 Integrated Systems ni v skladu s specifikacijami in sistemi morda ne delujejo kot predvideno.**

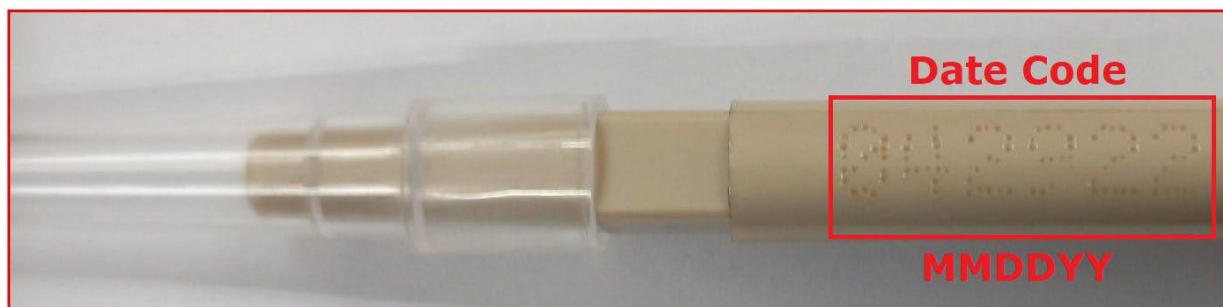
Da ugotovite, ali vaš laboratorij uporablja komponento, ki je bila proizvedena v omenjenem časovnem obdobju, preverite datumsko oznako, vtisnjeno v cev sestavnega sklopa sesala. Na sliki spodaj je prikazano mesto, na katerem je odtisnjena datumska oznaka. **Če uporabljate vaš laboratorij sestavni sklop z datumsko oznako med 040722 in 121922, je le-ta obravnavan kot neprimeren za uporabo in ga je treba zamenjati.**

- Preverite, ali kateri od prizadetih VITROS sistemov v vašem laboratoriju uporablja omenjene komponente, tako da preverite datumsko oznako vtisnjeno v samo komponento. Ko prejmete nadomestni sestavni sklop sesala, zavrzite vse ostale, ki so bile proizvedene v obdobju od 040722 do 121922.

- Preverite vaše datumske oznake na nadomestnih sestavnih sklopih sesal (Proboscis/Piston Assemblies) in zavrzite vse ki so bile proizvedene v obdobju od 040722 do 121922.
