NUJNO VARNOSTNO OBVESTILO

Analizator za imunološke teste Access 2
 Poglavje Access 2, DxC 600i

REF	Serijska številka
81600N 386220 A65531 A25640	S/N 573487 Glejte Dodatek A za celoten seznam serijskih števil, na katere to vpliva.

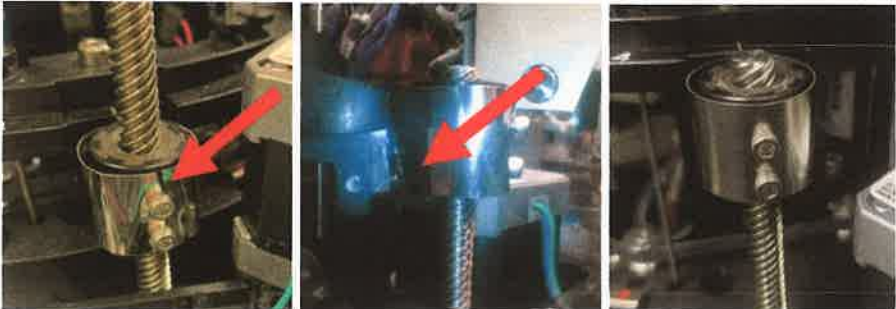
TEŽAVA:	<ul style="list-style-type: none"> Družba Beckman Coulter je ugotovila, da se lahko matica stebelnega vijaka na izpiralni roki Access 2 zlomi. Za primere zlomljenih in nepoškodovanih matic glejte sliko 1. Dodatek A vključuje celoten seznam serijskih števil sistemov za imunološke teste Access 2, ki vsebujejo takšne dovzetne maticice.

<p>Slika 1: Primer zlomljene matice je na levi in na sredini, nepoškodovana matica pa je na desni.</p>
UČINEK:	<ul style="list-style-type: none"> Izpiralna roka sistema za imunološke teste Access 2 se morda ne bo premikala, kot je predvideno, če bo matica polomljena. <ul style="list-style-type: none"> To je lahko vzrok za napake premikanja izpiralne roke v dnevniku napak. <ul style="list-style-type: none"> Zlomljena matica lahko poveča tveganje za napačno preverjanje kakovosti ali rezultate bolnika, če okrnjeno premikanje izpiralne roke ne javi napake premikanja izpiralne roke. Zlomljena matica lahko povzroči več napak testa pri preverjanju kakovosti in/ali več napačnih rezultatov.

<ul style="list-style-type: none"> – Napačni rezultati, povezani z zlomljeno matico, na splošno kažejo povečane relativne svetlobne enote (RLU). Višje enote RLU so povezane z višjimi rezultati pri »sendvič« testih in nižjimi rezultati pri konkurenčnih testih.
UKREP:	<ul style="list-style-type: none"> • Ko prejmete ta dopis, preverite, ali je matica stebelnega vijaka na izpiralni roki poškodovana, pri čemer upoštevajte navodila iz Dodatka B. Ta pregled ponavljajte med tedenskim vzdrževanjem, dokler ne zamenjate poškodovane matice. • Če je matica videti nepoškodovana: <ol style="list-style-type: none"> 1. Instrument lahko še naprej normalno uporabljate. 2. Če opazite napake premikanja izpiralne roke: <ol style="list-style-type: none"> a. Preglejte matico v skladu z navodili v Dodatku B. b. Če je matica videti nepoškodovana, upoštevajte navodila za odpravljanje napak pri premikanju izpiralne roke, ki so na voljo v rubriki Pomoč ali v <i>referenčnem priročniku sistema Access 2</i>. c. Za dodatno pomoč se obrnite na lokalnega zastopnika družbe Beckman Coulter. • Če je matica videti kakor koli poškodovana: <ol style="list-style-type: none"> 1. Opravite kontrolo kakovosti, da preverite veljavnost rezultatov, dobljenih pri zadnji sprejemljivi kontroli kakovosti. 2. Nehajte uporabljati sistem Access 2. 3. Za nadaljnjo pomoč in takojšnjo zamenjavo matice se obrnite na lokalnega predstavnika družbe Beckman Coulter.

REŠITEV:	<ul style="list-style-type: none"> • Družba Beckman Coulter bo zamenjala prizadete matice za vse sisteme za imunološke teste Access 2, navedene v Dodatku A. Nadomestne matice niso prizadete. • Vaš servisni predstavnik vas bo kontaktiral glede termina zamenjave matice stebelnega vijaka na izpiralni roki.
