**NUJNO OBVESTILO O VARNOSTNEM POPRAVLJALNEM UKREPU (FSN) – ODPOKLIC IZDELKA**

Opornica za hallux valgus Stoffella DC Hallux Splint - Notranja opornica za hallux valgus  
Link Stoffella Internal Hallux Fixator

Opornica za hallux valgus Stoffella DC Hallux Splint, notranja opornica za hallux valgus Stoffella Internal Hallux Fixator bajonet 3 mm, sterilna, nerjavno jeklo

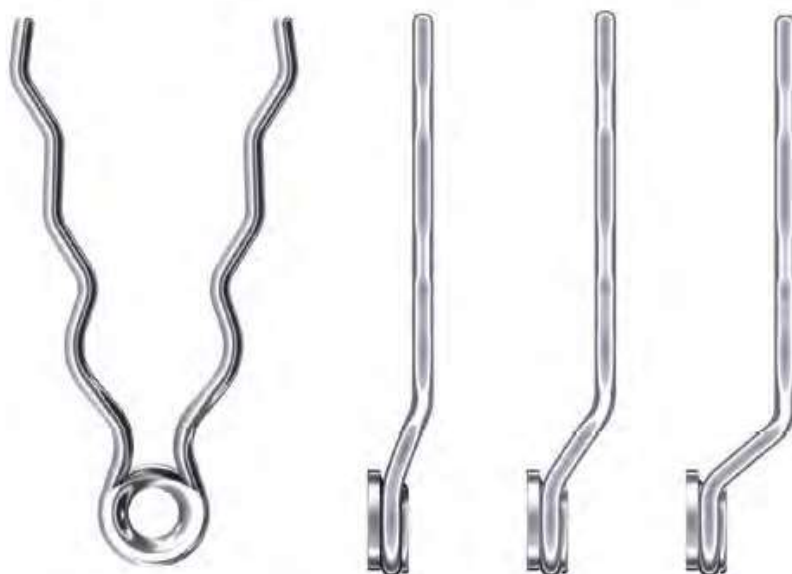
bajonet/odmik  
3 mm

bajonet/odmik  
5 mm

bajonet/odmik  
7 mm

Opazili smo, da odmik/bajonet opornice za hallux valgus Stoffella DC-Hallux Splint znaša 5 mm namesto načrtovanih 3 mm. Prizadeto je naročilo proizvodnje v obsegu 101 kosa.

Večji odmik/bajonet opornice lahko povzroči večjo lateralizacijo kondila ter prekomerno korekcijo.

- Če imate na zalogi kateri koli prizadeti izdelek, ga pošljite nazaj družbi Waldemar Link GmbH & Co. KG.
- Z zamenjavo izdelka ne boste imeli nobenih stroškov. Če imate kakršno koli vprašanje o pridobitvi nadomestnih izdelkov za načrtovane kirurške posege, se obrnite na lokalnega prodajnega zastopnika ali službo za pomoč strankam Link.
- Vljudno vas prosimo, da nam v vsakem primeru pošljete svoj odgovor do **31. marca 2023** v okviru dokumentacije odpoklica izdelka. To velja tudi v primeru, če nimate na zalogi nobenega od navedenih izdelkov ali če ti izdelki ne izkazujejo opisane napake.
